岳阳三荷机场建设工程  
水土保持方案（弃渣场补充）  
报告书

建设单位：岳阳三荷机场投资建设管理有限公司  
编制单位：湖南省水利水电勘测设计研究总院  
2021 年 9 月

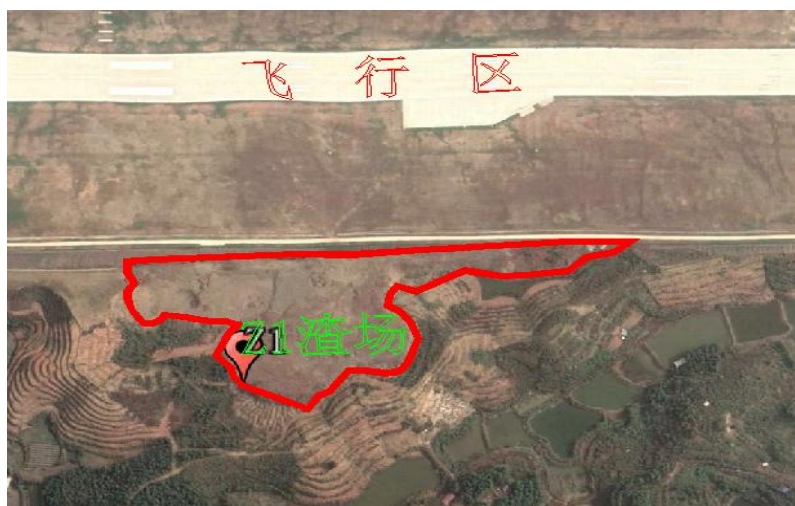
图 2.3-1 Z1 渣场全貌图

渣场容量约 32 万 m<sup>3</sup>，已堆渣约 29.98 万 m<sup>3</sup>，堆渣高程基本在 73.0~83.0m 之间，最大堆高约 10.0m。东侧堆渣高度约 7.5m，边坡为主体已设计边坡，坡比 1:1.75；西侧局部段堆渣高度约 3m，坡比 1:2.0；其余各侧贴坡堆放，各边坡均无台阶。Z1 渣场全貌见图 2.3-1。

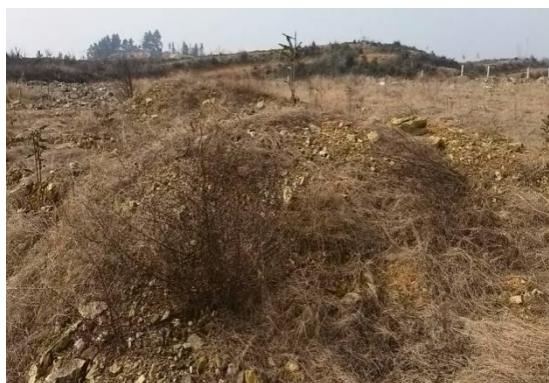
图2.3-2 Z1渣场渣面植被法国冬青

土质条件较差和后期管护不到位，导致植被后期死亡；渣体东侧临飞行区边坡播种了多花木兰小灌木 0.30 hm<sup>2</sup>，成活率 95%，长势较好。见图 2.3-2、图 2.3-3。

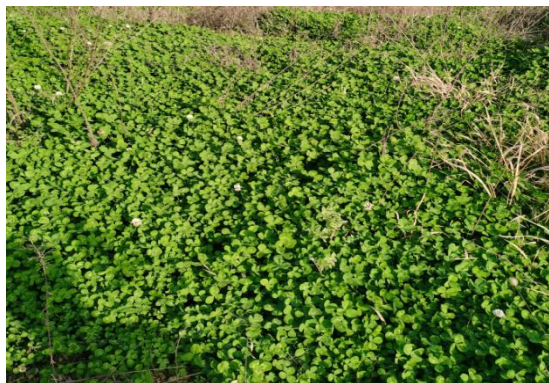
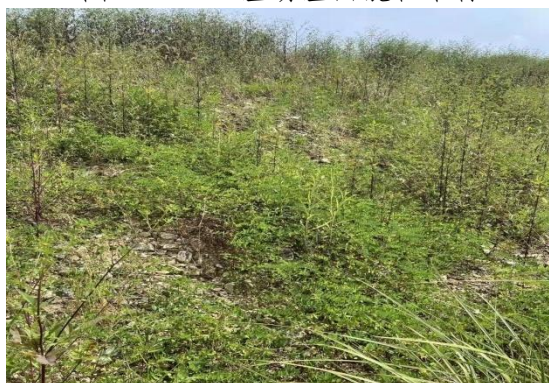
目前，上述措施已全部实施，裸露地表植物大部分已覆盖，局部需进行补播草籽，计划 10 月上旬完成。渣场水土流失防治效果整体上较好。见图 2.3-4~图 2.3-7。

图2.3-4 Z1渣场渣面混合草籽

图2.3-6 Z1渣场渣面混合草籽

坡脚砌筑袋装土拦墙 62m，修建渣面 C20 砼排水沟 877m、坡脚排水沟 32m、渣砖沉沙池 2 个、消能设施 45m，土地平整 3.64hm<sup>2</sup>（不包括未扰动的东侧局部边坡面积 0.20hm<sup>2</sup>），撒播草籽 3.84hm<sup>2</sup>（其中渣面 3.31hm<sup>2</sup>、渣场边坡 0.53 hm<sup>2</sup>），防尘网覆盖 675m<sup>2</sup>。

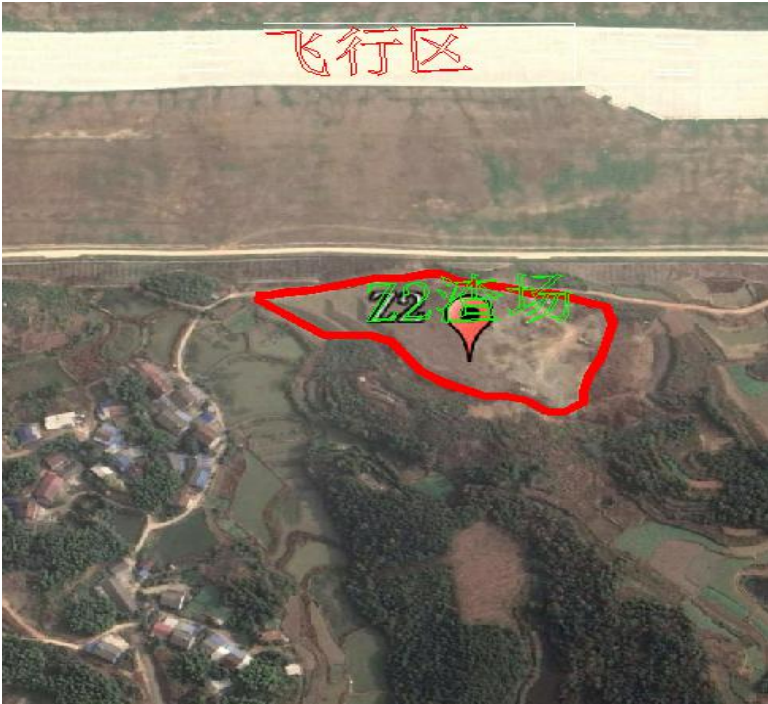
图 2.3-8 Z2 渣场全貌图

渣场容量约 26 万 m<sup>3</sup>，已堆渣约 25.17 万 m<sup>3</sup>，堆渣高程 61.60~80.0m，最大堆高约 18.0m。东侧堆渣高度在 1~5m 之间，西、南两侧贴坡堆放，仅西南角局部堆渣高度约 2m，北侧堆渣高度约 18m。除北侧堆渣边坡为三级台阶堆置外，其余各侧边坡均无台阶。除北侧边坡最下级坡比 1:3.0 之外，其余各渣体边坡均已按坡比 1:2.0 修整。 Z2 渣场全貌见图 2.3-8。

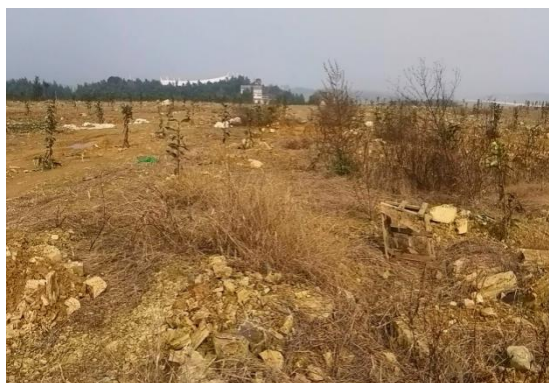
图2.3-9 Z2渣场渣面植被法国冬青

渣面种植了法国冬青约 2211 株 (株行距  $3\times 3\text{m}$ ), 并撒播了狗牙根草籽  $1.99\text{hm}^2$ , 由于土质条件较差和后期管护不到位, 导致植被后期死亡; 渣场北侧下坡向已修筑了一条长约 50m 的浆砌石挡渣墙, 挡渣墙无垮塌, 拦挡效果较好。见图 2.3-9、图 2.3-10。

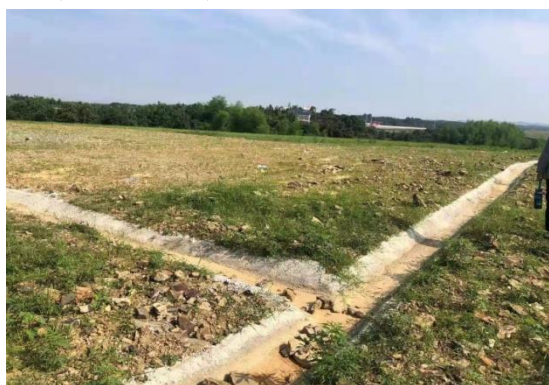
图2.3-11 Z2渣场渣面排水沟

目前, 上述措施已全部实施, 裸露地表植物大部分已覆盖, 局部需进行补播草籽, 北侧高边坡平台需补充修建平台排水沟, 计划 10 月上旬完成。渣场水土流失防治效果整体上较好。见图 2.3-11~图 2.3-14。

坡脚砌筑袋装土拦墙 254m, 修建渣面 C20 砼排水沟 521m, 渣砖沉沙池 1 个、消能设施 57m, 土地平整  $2.13\text{hm}^2$ , 撒播混合草籽  $2.13\text{hm}^2$  (其中渣面  $1.66\text{hm}^2$ 、渣场边坡  $0.47\text{hm}^2$ ), 防尘网覆盖  $5338\text{m}^2$ 。

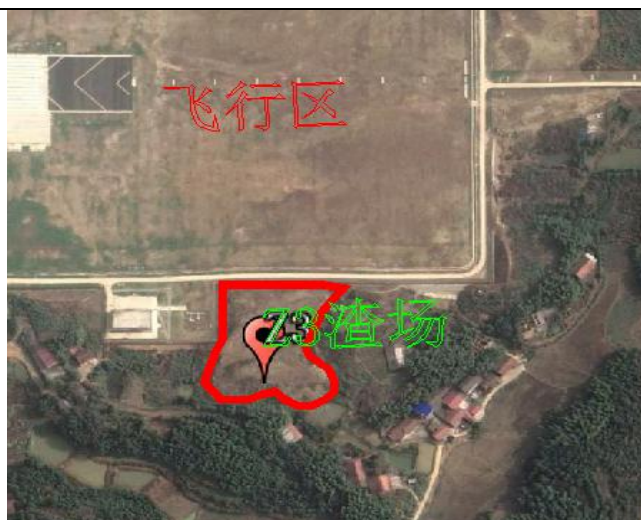
图 2.3-15 Z3 渣场全貌图

渣场容量约 10 万 m<sup>3</sup>，已堆渣约 9.54 万 m<sup>3</sup>，堆渣高程 65.0~76.0m，最大堆高约 11.0m。东、北侧堆渣高度约 4m，西侧堆渣高度约 11m，南侧堆渣高度约 2~3m。各边坡均无台阶，且均已按坡比 1:2.0 修整。Z3 渣场全貌见图 2.3-15。

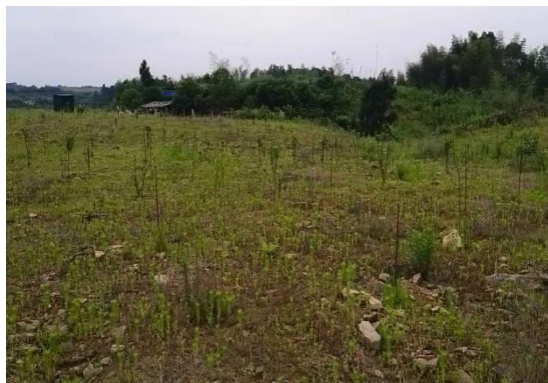
图2.3-16 Z3渣场渣面植被法国冬青

渣面种植了法国冬青约 1054 株 (株行距  $3 \times 3\text{m}$ ), 并撒播了狗牙根草籽  $0.95\text{hm}^2$ , 由于土质条件较差和后期管护不到位, 导致植被后期死亡。见图 2.3-16、图 2.3-17。

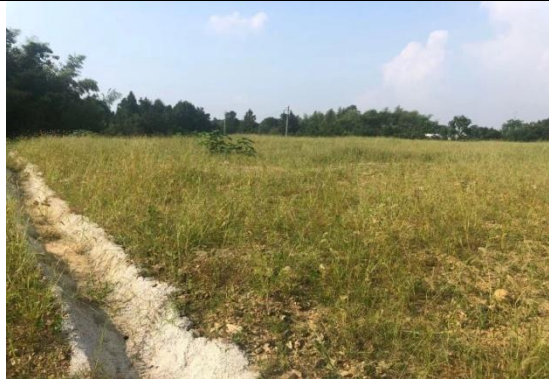
图2.3-18 Z3渣场渣面排水沟

目前, 上述措施已全部实施, 裸露地表植物大部分已覆盖, 局部需进行补播草籽, 计划 10 月上旬完成。渣场水土流失防治效果整体上较好。见图 2.3-18~图 2.3-21。
